ADRES	Cannerweg 338 6213 NC Maastricht
GEGEVENS	Oorspronkelijke functie: woonhuis Huidige functie: woonhuis
STATUS	Kenmerkend bouwwerk; voorgevel, zijgevels, dak
FOTO'S

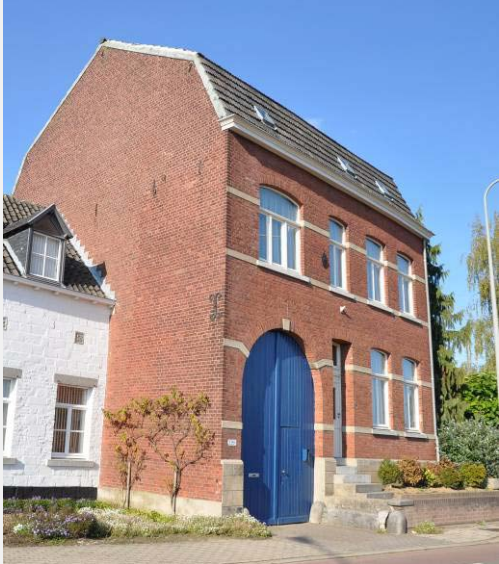
<p>Cannerweg 338</p>
OMSCHRIJVING	<p>Inleiding Boerenwoonhuis uit 1908, gelegen binnen de bebouwde kom van Maastricht.</p> <p>Beschrijving Halfvrijstaand pand, opgebouwd uit twee bouwlagen onder een mansarddak, gedekt met muldenpannen. In het voorste dakvlak zijn drie dakramen. Aan de dakrand is een houten bakgoot met een geprofileerde gootlijst. De voorgevel is opgetrokken in oranje baksteen met rode voegen en heeft een hoge, gecementeerde plint met een blokimitatie. Ter hoogte van de onderdorpels en kalven van de vensters zijn gepleisterde banden. De gevel is vier traveeën breed, waarvan de linker het breedst is. In deze travee bevindt zich een grote poort, met een rondboogvormige afsluiting. In de hardstenen sluitsteen van de ontlastingsboog zijn de initialen M.D. en het jaartal 1908 aangebracht. Deze bevat een oorspronkelijke houten poort met een binnendeur. Boven de poort is een breed venster met hardstenen onderdorpel en een vernieuwd, driedelig raam. De voordeur is toegankelijk via een hardstenen trap. De deur met bovenlicht is vernieuwd. Rechts van de deur zijn twee vensters en op de verdieping zijn er drie. Ze hebben segmentboogvormige ontlastingsbogen en vernieuwde houten T-ramen.</p>

<ul style="list-style-type: none"> • de plint en gepleisterde banden • de sluitsteen van de poort • de dakgoot <p>Het pand is niet dominant gewaardeerd vanwege:</p> <ul style="list-style-type: none"> - de aantasting van de authenticiteit (vernieuwde ramen en deur) - te weinig uniciteit
<p>RICHTLIJNEN</p>	<p>Algemeen:</p> <ul style="list-style-type: none"> • Voor de algemene richtlijnen voor dominante en kenmerkende bouwwerken, alsmede de waardevolle cultuurhistorische elementen, zie paragraaf 2.1 van dit rapport. • Voor de algemene richtlijnen voor onderhoud en wijzigingen van waardevolle groenelementen, zie paragraaf 2.2 van dit rapport. • Voor de algemene richtlijnen voor onderhoud en wijzigingen in cultuurhistorische attentiegebieden en beschermde stadsgezichten, zie paragraaf 2.3 van dit rapport. <p>Objectgericht:</p> <ul style="list-style-type: none"> • Geen aanvullende richtlijnen.
